Analisi dei rischi connessi alle merci pericolose

Galleria del Seelisberg (situazione al 2015)

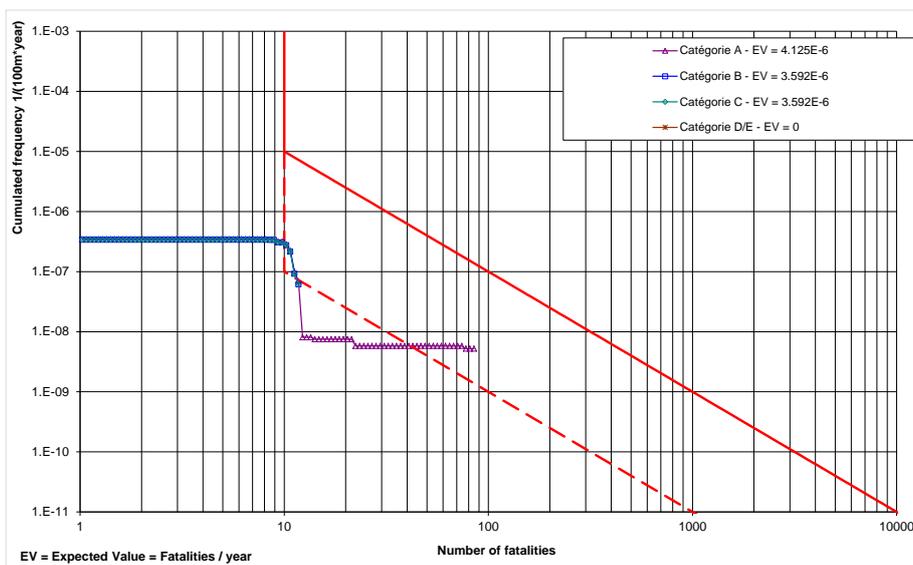
Esito analisi procedura ADR

I rischi connessi al trasporto di merci pericolose si collocano, secondo i criteri dell'ordinanza sulla protezione contro gli incidenti rilevanti (OPIR), nella parte inferiore dell'area di transizione.

L'attuale limitazione temporale al transito di merci pericolose, prevista dalla SDR 2013, ha un'influenza secondaria sui rischi globali risultanti.

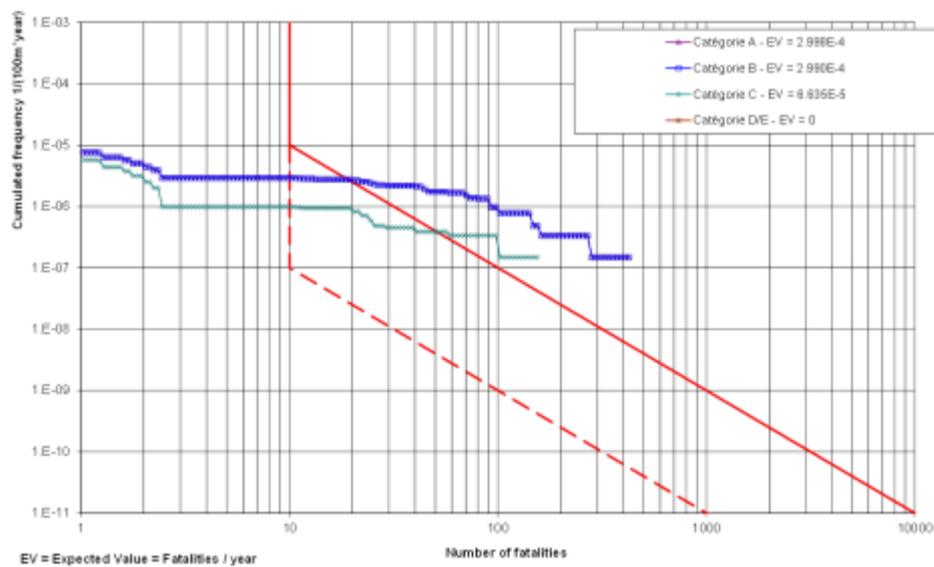
Esito analisi procedura ADR

Qualora in galleria venisse ammesso il transito di merci pericolose, i rischi risultanti sarebbero inaccettabili secondo i criteri della OPIR.

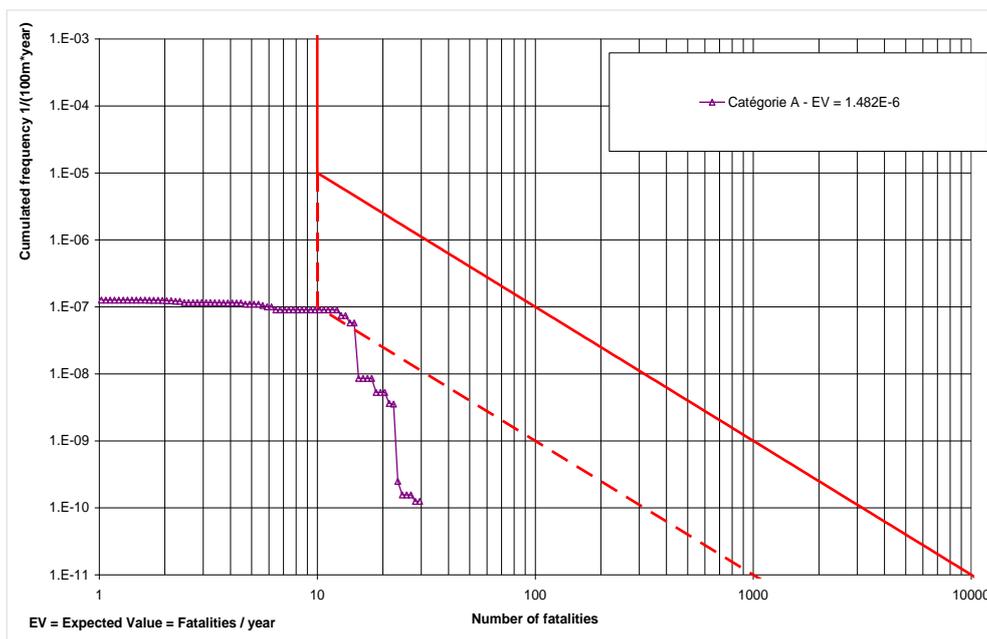
Esito analisi procedura ADR

Anche senza considerare gli interventi di risanamento, i rischi connessi al trasporto di merci pericolose rientrano, anche se per poco, nella parte inferiore dell'area di transizione secondo i criteri della OPIR. Dopo il risanamento i rischi diminuiranno ulteriormente.

La limitazione temporale vigente sul transito di merci pericolose, prevista dalla SDR 2013, ha un'influenza secondaria sui rischi globali risultanti.

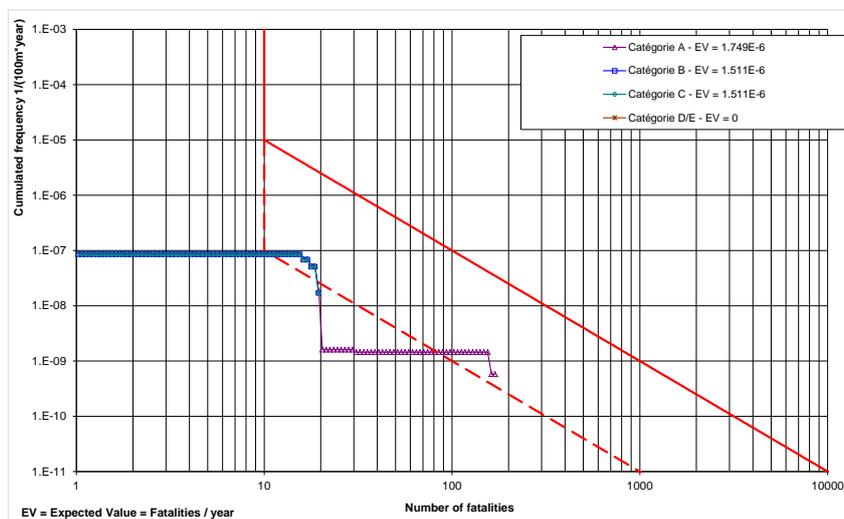
Esito analisi procedura ADR

Considerati gli interventi di risanamento “cunicoli di sicurezza”, “bocchette di estrazione telecomandate” e “nuovi ventilatori di evacuazione dell’aria viziata”, i rischi connessi al trasporto di merci pericolose si collocano, secondo i criteri della OPIR, nella parte inferiore dell’area di transizione:

Senza considerare gli interventi di risanamento, i rischi connessi al trasporto di merci pericolose si collocano, secondo la OPIR, circa a metà dell’area di transizione.

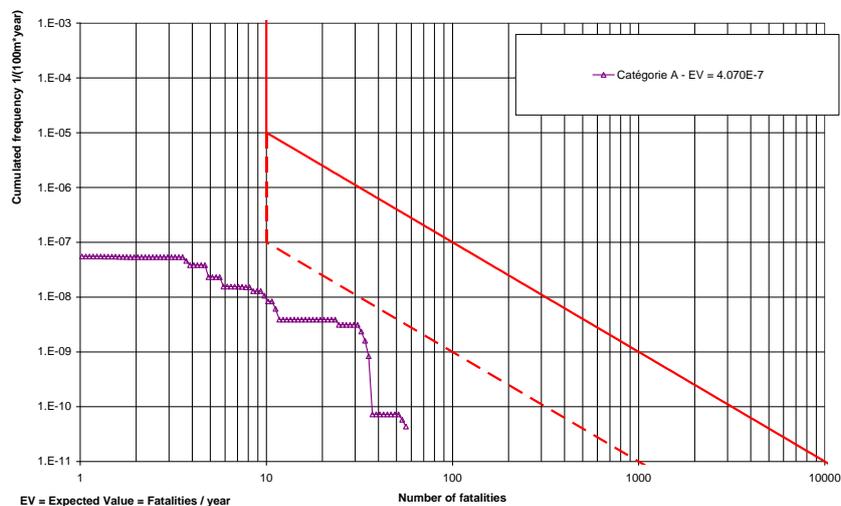
Esito analisi procedura ADR

Considerato l'intervento di risanamento "cunicoli di sicurezza", i rischi connessi al trasporto di merci pericolose si collocano, secondo i criteri della OPIR, nell'area accettabile:

Anche senza considerare l'intervento di risanamento "cunicoli di sicurezza", i rischi connessi al trasporto di merci pericolose si collocano, secondo i criteri della OPIR, nell'area accettabile.

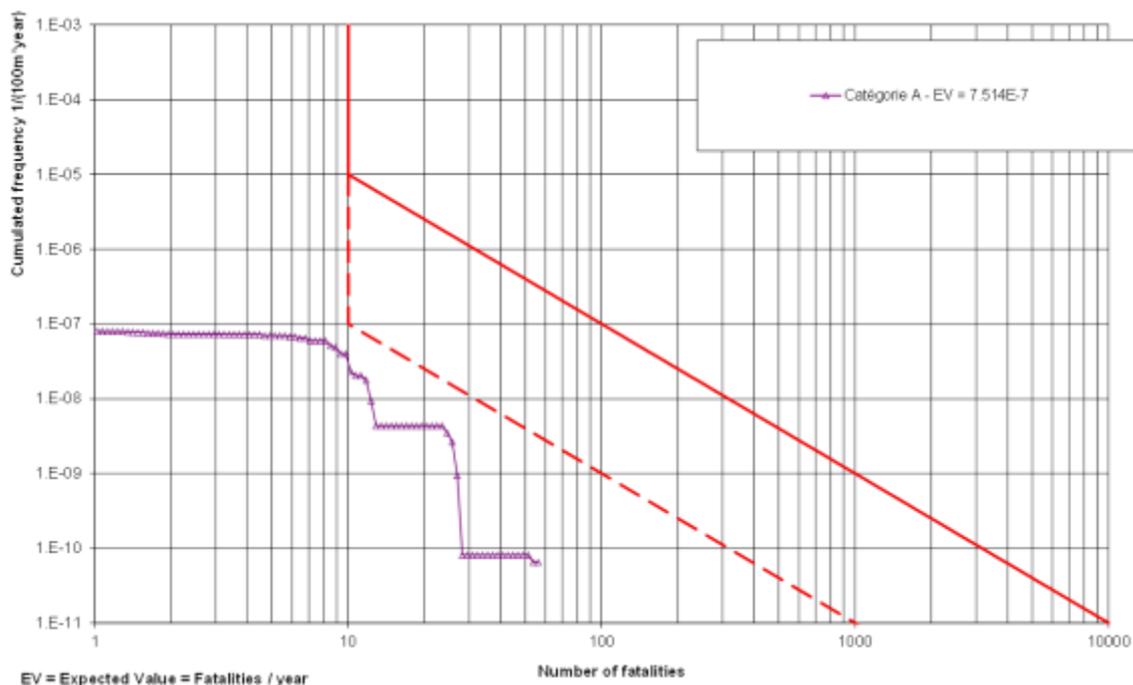
Esito analisi procedura ADR

Considerato l'intervento di risanamento "cunicoli di sicurezza", i rischi connessi al trasporto di merci pericolose si collocano, secondo i criteri della OPIR, nell'area accettabile:

Senza considerare gli interventi di risanamento "cunicoli di sicurezza", i rischi connessi al trasporto di merci pericolose rientrano, anche se per poco, nella parte inferiore dell'area di transizione.

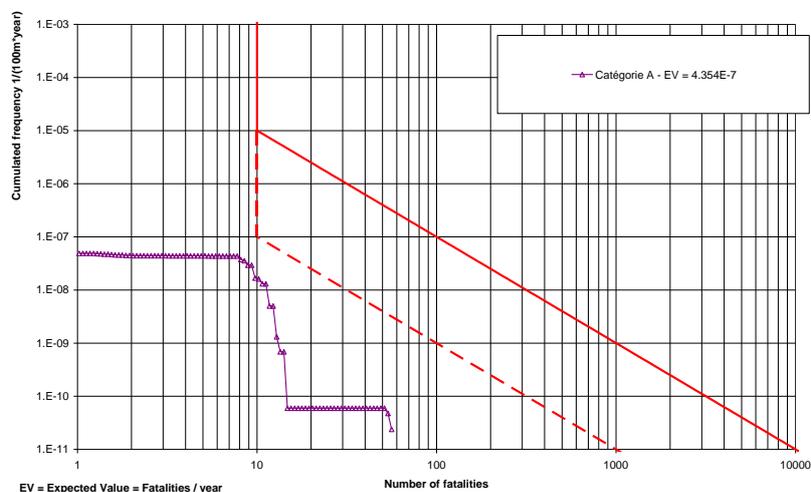
Esito analisi procedura ADR

Considerato l'intervento di risanamento "cunicoli di sicurezza", i rischi connessi al trasporto di merci pericolose si collocano, secondo i criteri della OPIR, nell'area accettabile:

EV = Expected Value = Fatalities / year

Senza considerare gli interventi di risanamento "cunicoli di sicurezza", i rischi connessi al trasporto di merci pericolose rientrano, anche se per poco, nella parte inferiore dell'area di transizione.

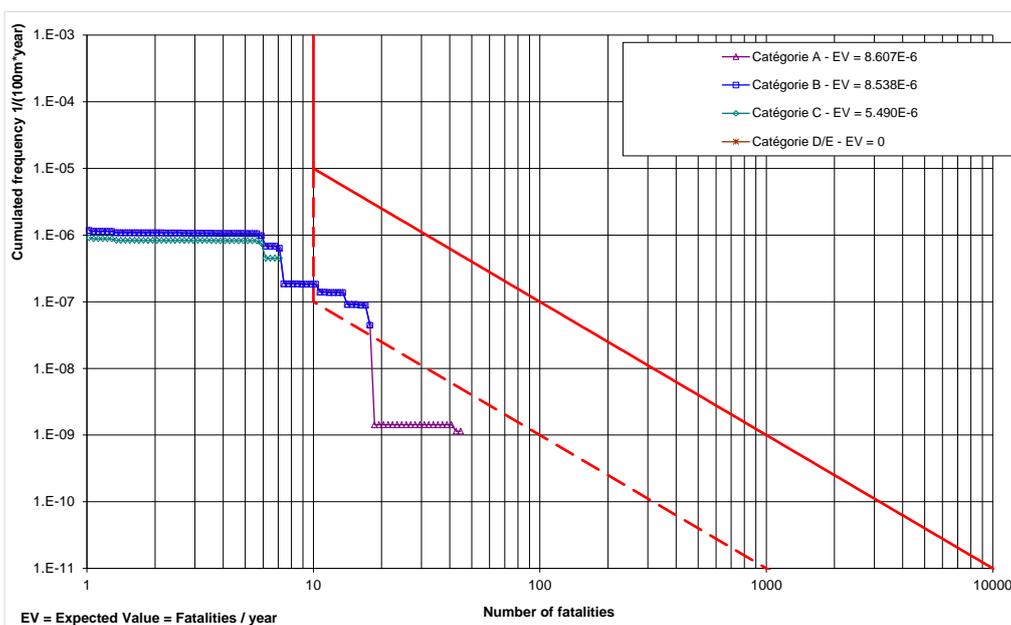
Esito analisi procedura ADR

I rischi connessi al trasporto di merci pericolose si collocano, secondo i criteri della OPIR, nella parte inferiore dell'area di transizione.

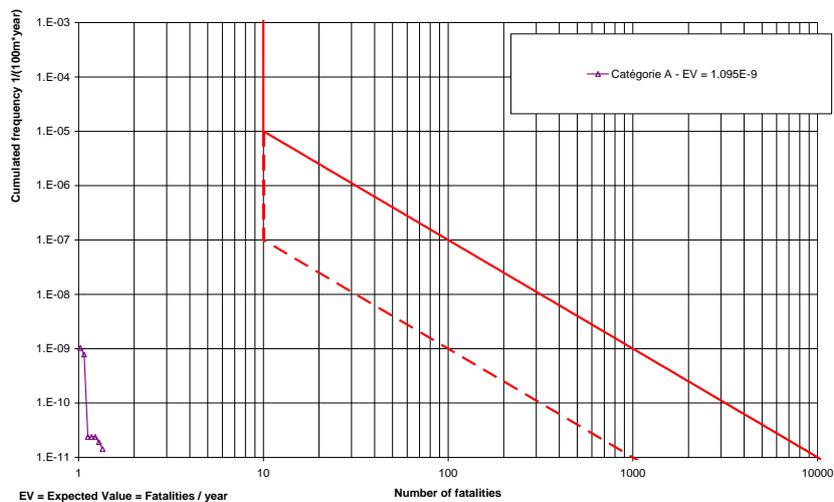
Esito analisi procedura ADR

I rischi connessi al trasporto di merci pericolose si collocano, secondo i criteri della OPIR, nettamente nell'area accettabile.

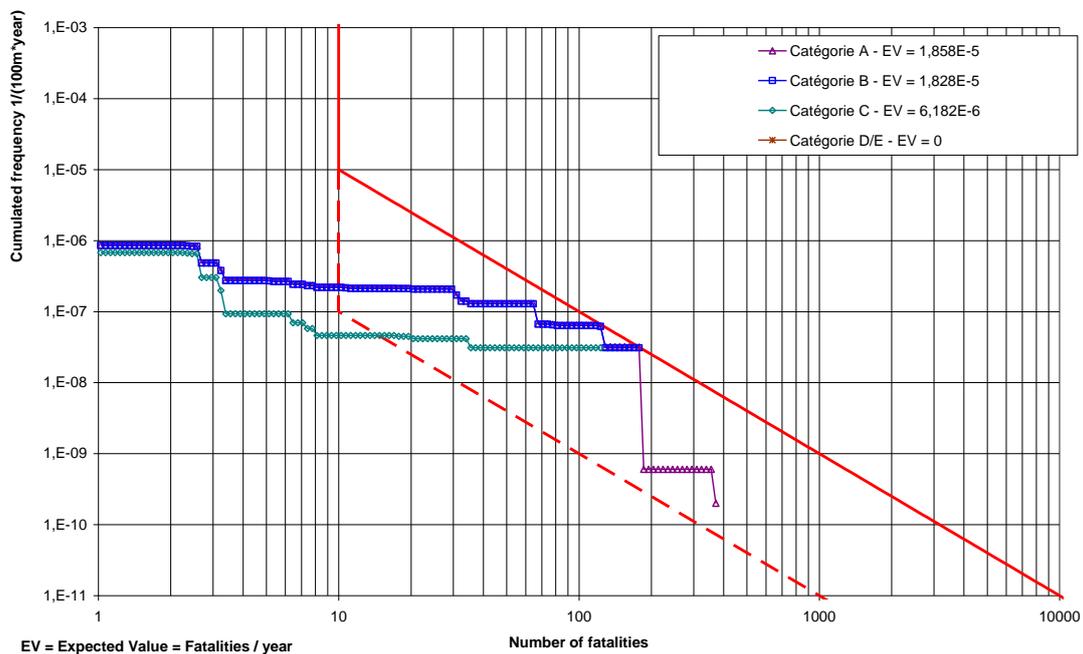
Esito analisi procedura ADR

Qualora venisse ammesso il transito di merci pericolose, i rischi si collocherebbero, secondo i criteri della OPIR, nella parte superiore dell'area di transizione (direttamente sotto la linea di accettabilità di cui alla OPIR).

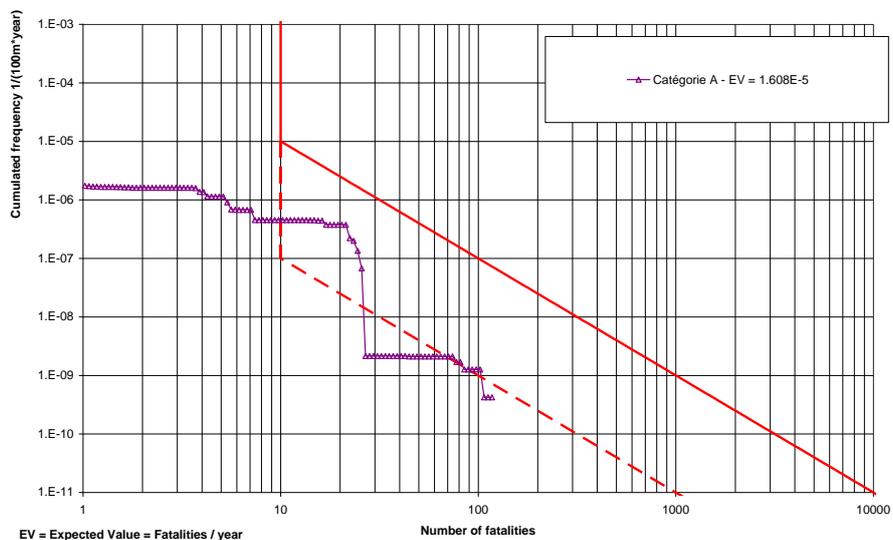
Esito analisi procedura ADR

Qualora venisse ammesso il transito di merci pericolose, i rischi si collocherebbero, secondo i criteri della OPIR, nella parte centrale dell'area di transizione.
